Caractérisation de l'endommagement post-impact dans un composite PA6.6/6-Sergé2.2 : indentation permanente et micro-tomographie X

Post-impact damage characterization of woven glass reinforced polyamide 6.6/6 composites: permanent indentation measurements and X-Ray tomography

N. MIQOI^{1,2,4}, P. POMAREDE^{1,2}, F. MERAGHNI¹, N-F. DECLERCQ², G. LECOZ¹, L. GUILLAUMAT³, S. DELALANDE⁴

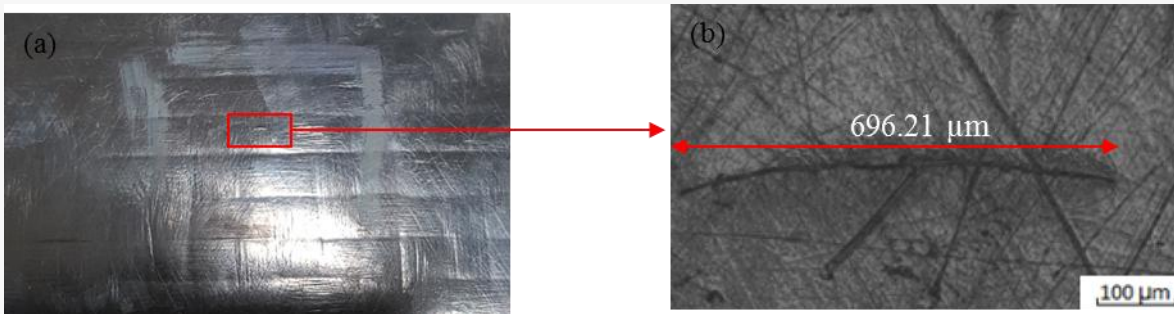
Le premier niveau d'endommagement observé a eu lieu sur l'échantillon impacté à 13,45 J. Cet endommagement apparaît comme une petite ouverture sur la face non-impactée à peine visible à

l'œil nu. Une observation microscopique a permis de mesurer la dimension de cette ouverture et est de 696,21 μm (Fig. 4). Toutefois, sur les échantillons impactés à 15,28 J et 17,60 J, des fissures apparaissent et se propagent dans le sens longitudinal et transversal menant à la rupture des fibres (Fig. 5).

Fig. 4 : Observation macroscopique (a) et microscopique (b) de l'endommagement observé sur la face non-impactée de l'échantillon impacté à un niveau d'énergie de 13,45 J.

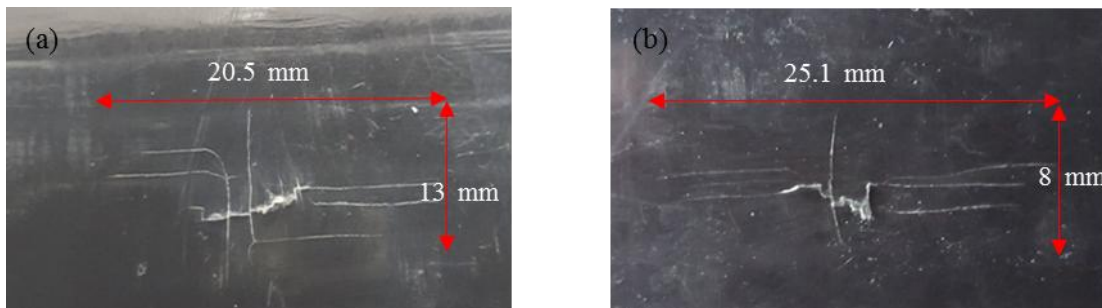
Fig. 5 : Dimensions de l'endommagement apparent sur la face non-impactée des échantillons impactés à des niveaux d'énergie de 15.28 J et 17.60 J.

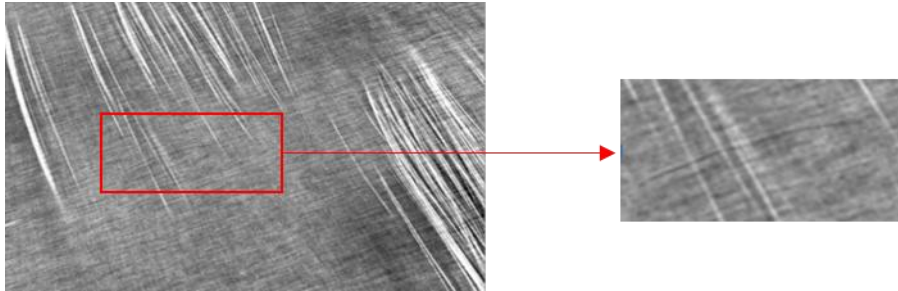
Fig. 6 : Observation du défaut figurant sur la face non-impactée de l'échantillon impactée à une énergie de 13,45 J.

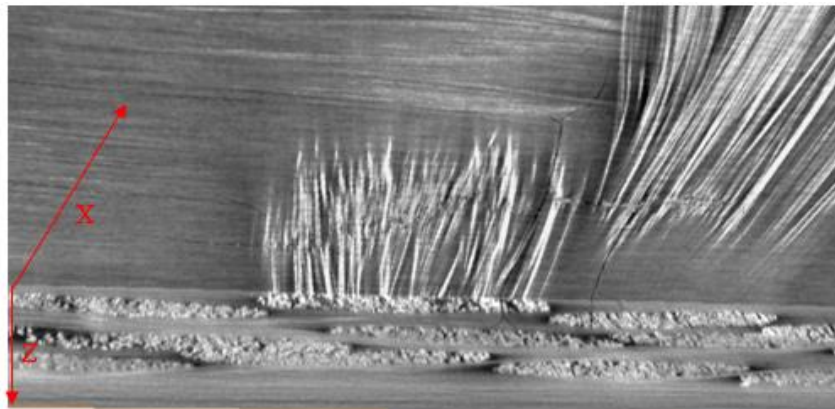
Plusieurs mécanismes d'endommagement sont distingués sur le volume 3D reconstruit. La sévérité de l'endommagement augmente en fonction de l'énergie d'impact. Sur la plaque impactée à une énergie de 7,30 J, aucun endommagement n'est observé. En effet, une énergie d'impact de l'ordre de 7,30 J semble ne pas être suffisante pour causer de l'endommagement interne permanent dans le matériau. Les Fig. 7, 8 et 9 représentent les mécanismes d'endommagement observés pour les trois échantillons impactés à 13,45 J, 15,28 J et 17,60 J respectivement. Sur la plaque impactée à 13,45 J (Fig. 6), seule une fissure de très petite dimension est retrouvée. Cependant, sur les deux autres plaques impactées à 15,28 J et 17,60 J, un endommagement plus prononcé est observé causant ainsi la rupture des fibres (Fig.7 et 8).

Le mécanisme d'endommagement principal détecté sur ces deux plaques est la fissuration de la matrice. En effet, les fissures se diffusent en épaisseur autour et au long des torons permettant la création du délaminage. Il est important de noter que dans un composite stratifié ayant des couches avec la même orientation de fibres, aucun délaminage ne peut se générer entre les différentes couches [12]. Cependant, un décollement entre les différents torons peut avoir lieu et est nommé pseudo-délaminage. Comme le montre les Fig. 7, 8, certaines fissures pénètrent dans les torons du deuxième pli et sont amorties par le troisième pli.

Fig. 7 : Observation par tomographie à rayons X sur l'échantillon impactée à 15,28 J montrant le réseau de fissures, la propagation des fissures en épaisseur ainsi que le délaminage.

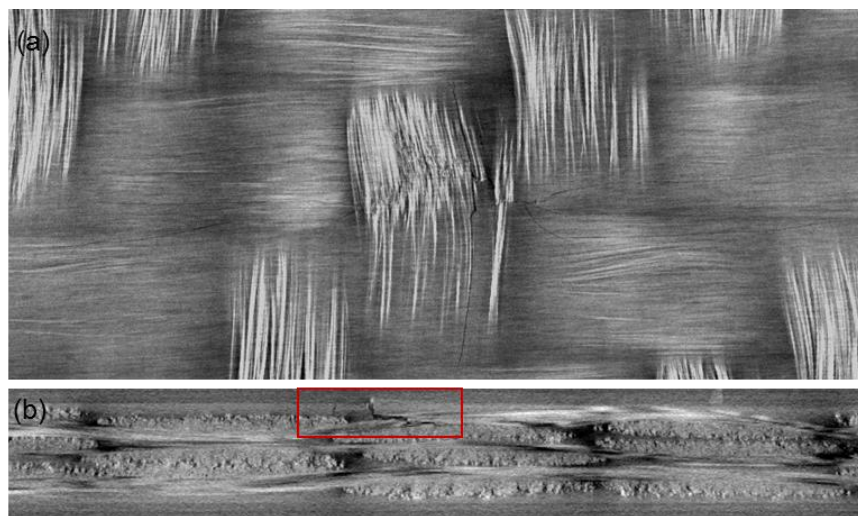
Fig. 8 : Observation par tomographie à rayons X sur l'échantillon impactée à 17,60 J montrant le réseau de fissures, la propagation des fissures en épaisseur ainsi que le délaminage.

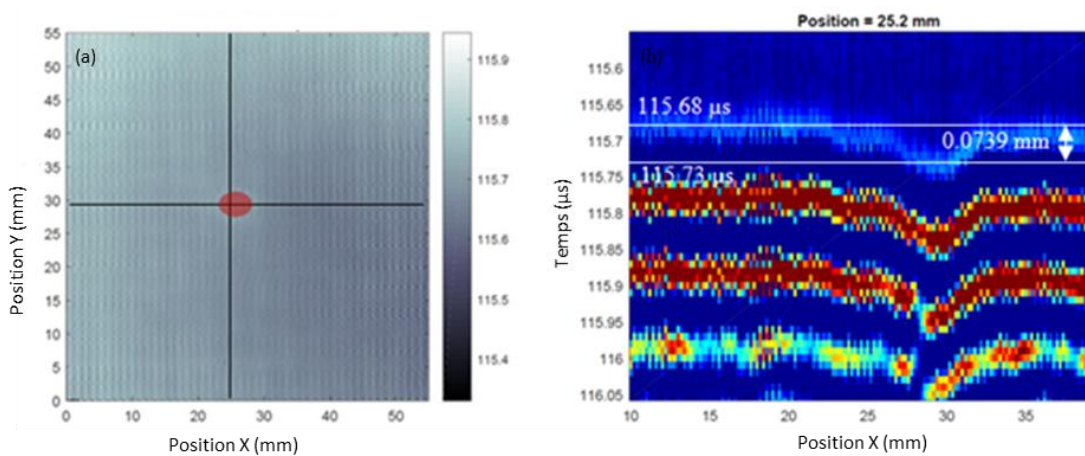
Une augmentation importante de la profondeur et du diamètre de l'indentation permanente est remarquée entre les échantillons impactés à 13,45 J et 15,28 J respectivement. Toutefois, une légère différence entre les plaques impactées à 15,28 J et 17,60 J est notée. Cependant, il est important de signaler que la mesure de l'indentation permanente par ultrasons comporte une incertitude importante (Tab. 2).

Fig. 9 : (a) C-scan représentant le temps d'arrivé du premier pic positif, (b) B-scan montrant la méthode de mesure de la profondeur de l'indentation permanente pour la plaque impactée à 17,60 J.
