### Science Arts & Métiers (SAM)

is an open access repository that collects the work of Arts et Métiers ParisTech researchers and makes it freely available over the web where possible.

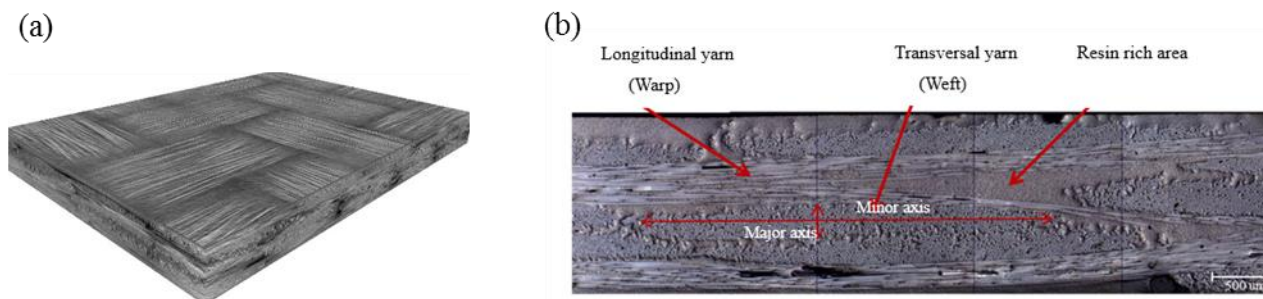
Fig. 1 : Architecture (a) et microstructure (b) du PA 66-6 renforcé de fibres de verre tissées détaillant l'orientation des torons.

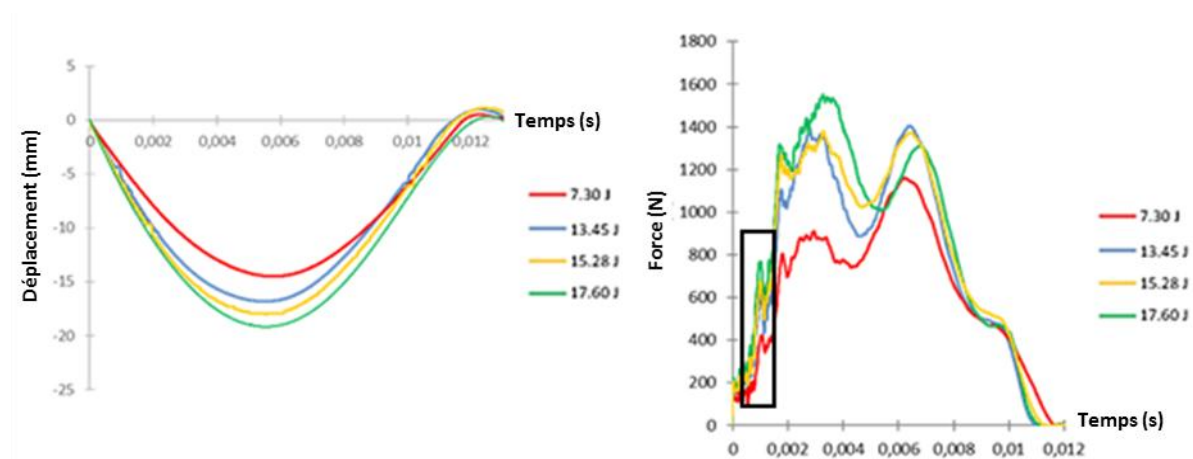
Fig. 3 : Courbes déplacement-temps (a) et force-temps (b) pour les quatre niveaux d'énergie.

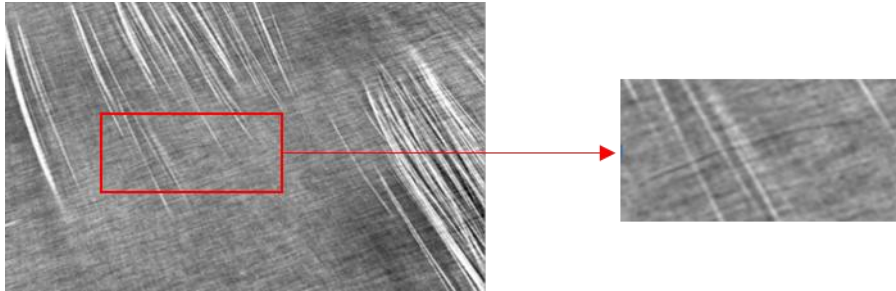
Fig. 6 : Observation du défaut figurant sur la face non-impactée de l'échantillon impactée à une énergie de 13,45 J.

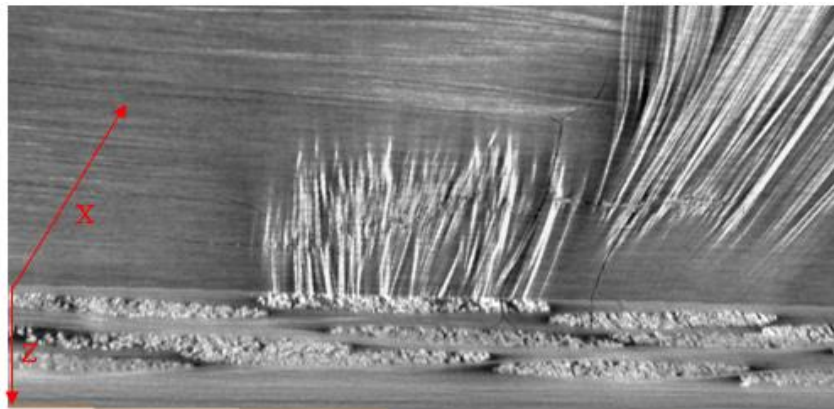
Fig. 7 : Observation par tomographie à rayons X sur l'échantillon impactée à 15,28 J montrant le réseau de fissures, la propagation des fissures en épaisseur ainsi que le délaminage.

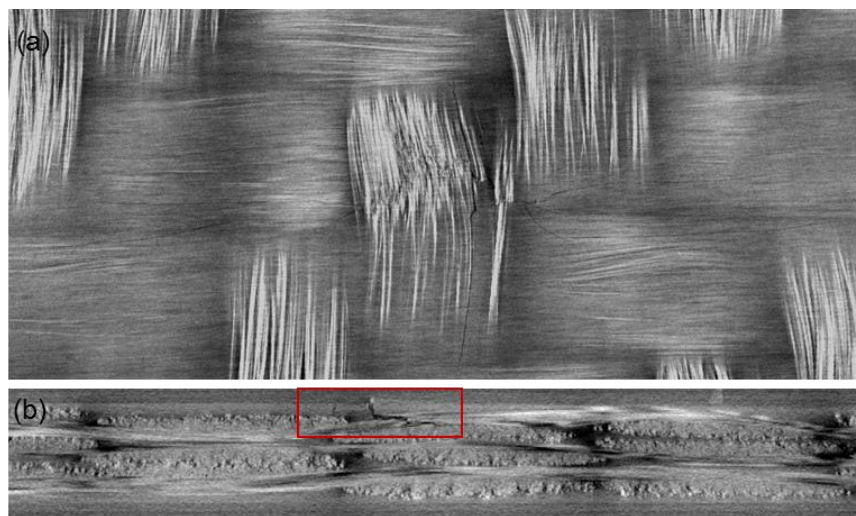
Fig. 8 : Observation par tomographie à rayons X sur l'échantillon impactée à 17,60 J montrant le réseau de fissures, la propagation des fissures en épaisseur ainsi que le délaminage.
