Mohamed SMATI, Mustapha NASRI, Driss MARHABI, Alain IOST - Influence d'une eau fortement salée sur la propagation de fissure par fatigue de l'acier inoxydable 17 - 4 PH. - In: 20ème Congrès Français de Mécanique, France, 2011-08-29 - Congrès Français de Mécanique (20; 2011; Besançon) - 2011

Influence d'une eau fortement salée sur la propagation de fissure par fatigue de l'acier inoxydable 17 - 4 PH.

Résumé :

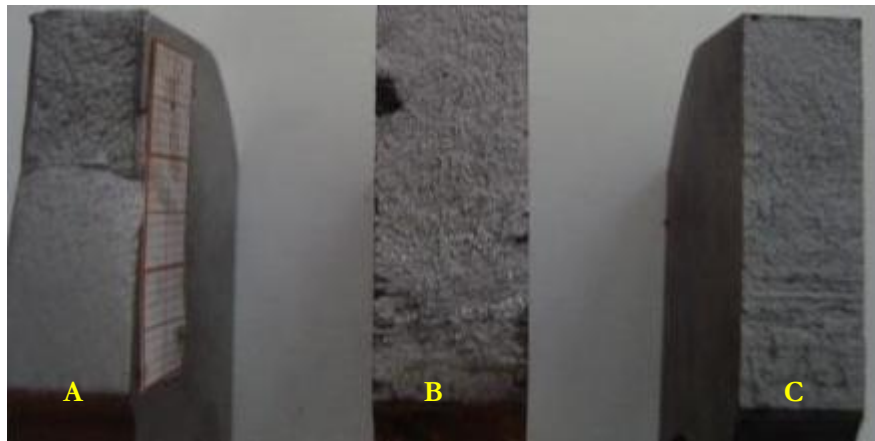
FIGURE 3 : morphologie des surfaces des éprouvettes CT après essai de fatigue pour l'acier 17-4 PH, A) matériau de base B) matériau corrodé C) matériau nitruré.

Après rupture, la morphologie des faciès des ruptures des trois éprouvettes a été observée pour différencier le comportement de l'acier 17-4 PH dans ces trois états d'essai (Figure 3).

L'analyse du faciès de rupture (figure 3 B) du matériau corrodé révèle la présence d'un petit nombre de cavités cavernueuses au niveau de la surface ainsi que des piqûres situées majoritairement sur les lèvres de la fissure de l'éprouvette. Même si l'existence de produits de corrosion au cœur de l'éprouvette ne constitue pas une preuve du mouillage du front de fissuration, il semble que le protocole mis en place ait bien permis de créer la piqûration optimale désirée, c'est-à-dire des piqûres le long du front de fissure. Nous notons aussi que le matériau sans traitement et le matériau corrodé présentent des surfaces de rupture ductile tandis que l'acier nitruré présente un faciès mixte ductile au début de propagation de fissure puis une petite surface fragile à la fin. L'étude des micrographies par le MEB (Figure 4) de la surface de ruptures de l'acier 17-4 PH non traité après essai de fatigue à température ambiante montre la présence de microfissures, de petites cavités et d'une surface de rupture ductile ; la majorité des fissures sont initiées à partir des inclusions. Par ailleurs, la surface du matériau fragilisé par l'eau de procédé (Figures 5) présente après rupture des stries de fatigue autour des piqûres ainsi que des cavités de tailles différentes contenant des inclusions de MnS. Nous observons aussi une corrosion intergranulaire et des microfissures initiées à partir des zones fragilisées. La figure 6, correspondant au matériau traité, permet de mesurer l'épaisseur de la surface nitrurée et de la surface de rupture ductile, on observe aussi des fissures secondaires qui apparaissent dans les zones fragilisées.
