Mohamed SMATI, Mustapha NASRI, Driss MARHABI, Alain IOST - Influence d'une eau fortement salée sur la propagation de fissure par fatigue de l'acier inoxydable 17 - 4 PH. - In: 20ème Congrès Français de Mécanique, France, 2011-08-29 - Congrès Français de Mécanique (20; 2011; Besançon) - 2011

# Influence d'une eau fortement salée sur la propagation de fissure par fatigue de l'acier inoxydable 17 - 4 PH.

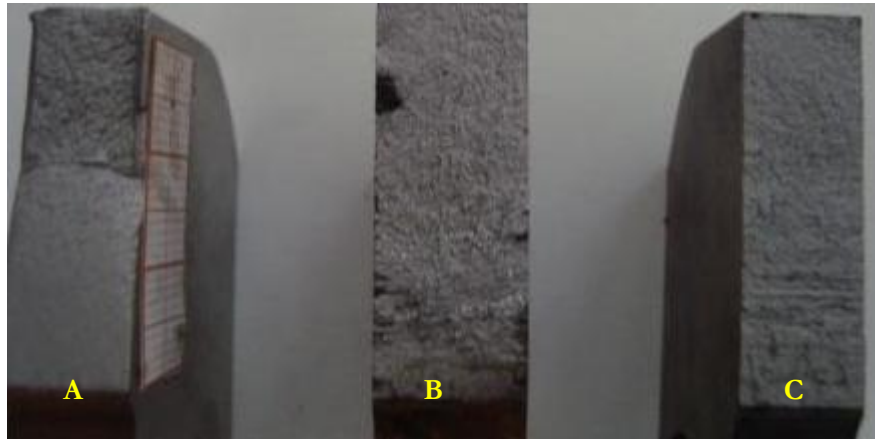
FIGURE 3 : morphologie des surfaces des éprouvettes CT après essai de fatigue pour l'acier 17-4 PH, A) matériau de base B) matériau corrodé C) matériau nitruré.

Après rupture, la morphologie des faciès des ruptures des trois éprouvettes a été observée pour différencier le comportement de l'acier 17-4 PH dans ces trois états d'essai (Figure 3).

L'analyse du faciès de rupture (figure 3 B) du matériau corrodé révèle la présence d'un petit nombre de cavités cavernueuses au niveau de la surface ainsi que des piqûres situées majoritairement sur les lèvres de la fissure de l'éprouvette. Même si l'existence de produits de corrosion au cœur de l'éprouvette ne constitue pas une preuve du mouillage du front de fissuration, il semble que le protocole mis en place ait bien permis de créer la piqûration optimale désirée, c'est-à-dire des piqûres le long du front de fissure. Nous notons aussi que le matériau sans traitement et le matériau corrodé présentent des surfaces de rupture ductile tandis que l'acier nitruré présente un faciès mixte ductile au début de propagation de fissure puis une petite surface fragile à la fin. L'étude des micrographies par le MEB (Figure 4) de la surface de ruptures de l'acier 17-4 PH non traité après essai de fatigue à température ambiante montre la présence de microfissures, de petites cavités et d'une surface de rupture ductile ; la majorité des fissures sont initiées à partir des inclusions. Par ailleurs, la surface du matériau fragilisé par l'eau de procédé (Figures 5) présente après rupture des stries de fatigue autour des piqûres ainsi que des cavités de tailles différentes contenant des inclusions de MnS. Nous observons aussi une corrosion intergranulaire et des microfissures initiées à partir des zones fragilisées. La figure 6, correspondant au matériau traité, permet de mesurer l'épaisseur de la surface nitrurée et de la surface de rupture ductile, on observe aussi des fissures secondaires qui apparaissent dans les zones fragilisées.
