Mohamed SMATI, Mustapha NASRI, Driss MARHABI, Alain IOST - Influence d'une eau fortement salée sur la propagation de fissure par fatigue de l'acier inoxydable 17 - 4 PH. - In: 20ème Congrès Français de Mécanique, France, 2011-08-29 - Congrès Français de Mécanique (20; 2011; Besançon) - 2011

# Influence d'une eau fortement salée sur la propagation de fissure par fatigue de l'acier inoxydable 17 - 4 PH.

M. SMATI<sup>a</sup>, M. NASRI<sup>a</sup>, D. MARHABI<sup>b</sup>, A. IOST<sup>c</sup>

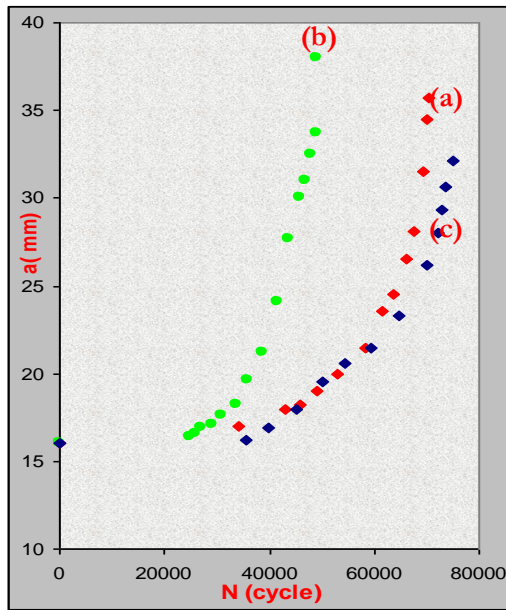
FIGURES 1 : courbes a-N de l'acier 17-4 PH dans ces trois états a) matériau de base b) matériau corrodé c) matériau nitruré.

Les essais de propagation de fissure par fatigue sur les éprouvettes CT de l'acier 17-4 PH dans ces trois différents états (acier de base, acier corrodé et acier traité) nous renseignent sur le comportement du matériau de la tige de piston lorsque cette dernière est soumise à l'environnement agressif du gisement. Suivant les valeurs de ( $a$ ) mesurées au cours du temps de la propagation de fissure par fatigue sur l'éprouvette CT et les valeurs de nombre de cycle ( $N$ ) correspondant, nous obtenons une courbe a-N pour chaque état de matériau. Nous avons remarqué, pour une éprouvette à matériau de base, que le temps écoulé pour le déclenchement de fissure est plus élevé que celui du matériau corrodé. Cependant, ce temps est faible pour le matériau traité (nitruré) par rapport au matériau non traité. Au cours des essais nous avons remarqué que la trajectoire de propagation de fissure pour une éprouvette corrodée suit les zones fragilisées par l'eau de procédé jusqu'à la rupture alors que la trajectoire est bien rectiligne pour les deux autres éprouvettes. La figure 1

représente les trois courbes a-N pour chaque éprouvette. Les trois états du matériau présentent une différence dans la propagation de fissure en fonction du nombre de cycle. Les valeurs expérimentales de a et N permettent de représenter les courbes logarithmique de da/dN en fonction de l'amplitude de facteur d'intensité de contrainte  $\Delta K$  suivant la loi de Paris :  $da/dN = C (\Delta K)^m$  [7] où les facteurs C et m sont des constantes propres au matériau et à l'environnement considéré. La figure 2 donne les courbes de Paris pour chaque éprouvette et montre l'influence du milieu corrosif et du traitement surfacique par nitruration sur la vitesse de propagation de fissure dans la nuance de l'acier inoxydable 17-4 PH de notre type de piston.

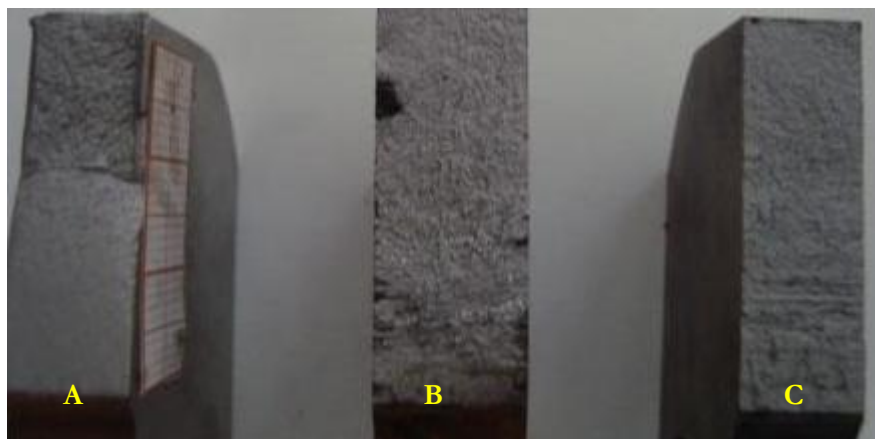
FIGURE 3 : morphologie des surfaces des éprouvettes CT après essai de fatigue pour l'acier 17-4 PH, A) matériau de base B) matériau corrodé C) matériau nitruré.

Après rupture, la morphologie des faciès des ruptures des trois éprouvettes a été observée pour différencier le comportement de l'acier 17-4 PH dans ces trois états d'essai (Figure 3).

L'analyse du faciès de rupture (figure 3 B) du matériau corrodé révèle la présence d'un petit nombre de cavités cavernueuses au niveau de la surface ainsi que des piqûres situées majoritairement sur les lèvres de la fissure de l'éprouvette. Même si l'existence de produits de corrosion au cœur de l'éprouvette ne constitue pas une preuve du mouillage du front de fissuration, il semble que le protocole mis en place ait bien permis de créer la piqûration optimale désirée, c'est-à-dire des piqûres le long du front de fissure. Nous notons aussi que le matériau sans traitement et le matériau corrodé présentent des surfaces de rupture ductile tandis que l'acier nitruré présente un faciès mixte ductile au début de propagation de fissure puis une petite surface fragile à la fin. L'étude des micrographies par le MEB (Figure 4) de la surface de ruptures de l'acier 17-4 PH non traité après essai de fatigue à température ambiante montre la présence de microfissures, de petites cavités et d'une surface de rupture ductile ; la majorité des fissures sont initiées à partir des inclusions. Par ailleurs, la surface du matériau fragilisé par l'eau de procédé (Figures 5) présente après rupture des stries de fatigue autour des piqûres ainsi que des cavités de tailles différentes contenant des inclusions de MnS. Nous observons aussi une corrosion intergranulaire et des microfissures initiées à partir des zones fragilisées. La figure 6, correspondant au matériau traité, permet de mesurer l'épaisseur de la surface nitrurée et de la surface de rupture ductile, on observe aussi des fissures secondaires qui apparaissent dans les zones fragilisées.
