## **Caractérisation de l'endommagement post-impact dans un composite PA6.6/6-Sergé2.2 : indentation permanente et micro-tomographie X**

*Post-impact damage characterization of woven glass reinforced polyamide 6.6/6 composites: permanent indentation measurements and X-Ray tomography*

**N. MIQOI<sup>1,2,4</sup>, P. POMAREDE<sup>1,2</sup>, F. MERAGHNI<sup>1</sup>, N-F. DECLERCQ<sup>2</sup>, G. LECOZ<sup>1</sup>, L. GUILLAUMAT<sup>3</sup>, S. DELALANDE<sup>4</sup>**

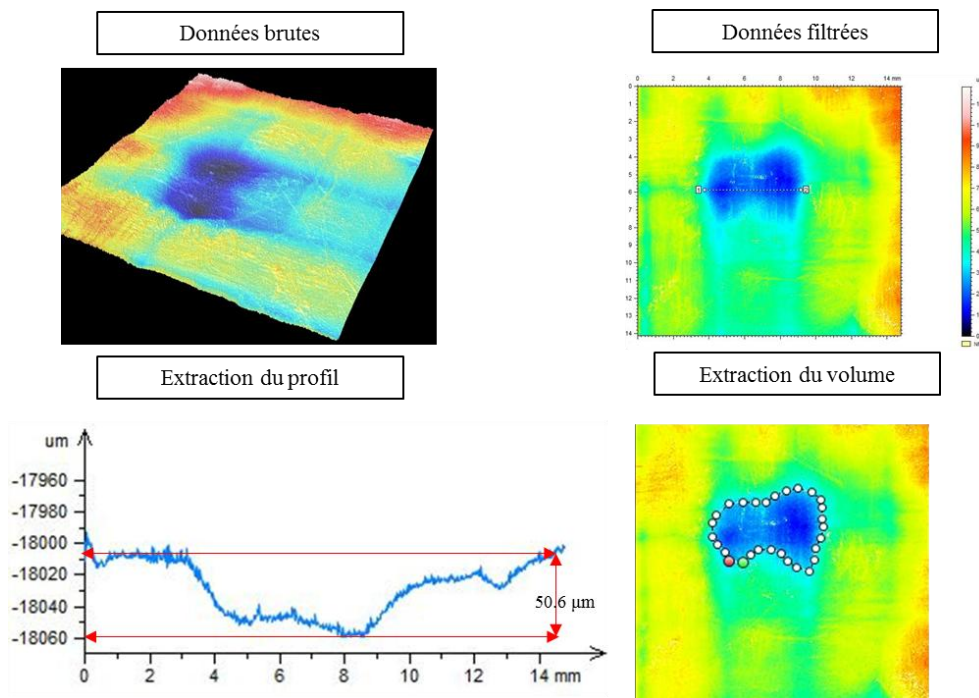
Fig. 10 : Procédure détaillée de la mesure des paramètres de l'indentation permanente pour l'échantillon impacté à 15,28 J : (a) données brutes, (b) données filtrées, (c) extraction du profil et (d) extraction du volume.

La profilométrie optique 3D est ensuite effectuée pour valider les mesures obtenues dans la section précédente en utilisant le LEICA DCM3D avec un grossissement x5 sur une surface de 27 x 20,23 mm. Chaque échantillon est scanné par des pas prédéfinis au cours desquels chaque point de la surface traverse le plan focal. Le grossissement choisi conduit à une résolution le long de X et Y de 0,94 µm, et à une résolution verticale inférieure à 150 nm. Les données brutes sont ensuite post-traitées à l'aide du logiciel Leica Maps comme montré sur la Fig. 10. Un filtre est appliqué pour bien définir le contour de l'indentation permanente qui permet par la suite la mesure du diamètre. Le profil est ensuite extrait à partir de la ligne correspondant à la zone la plus profonde. Le volume de l'indentation permanente peut être calculé en sélectionnant le contour de la zone précédemment isolée. L'ensemble des valeurs obtenues en suivant cette procédure sont données dans le Tab. 3.

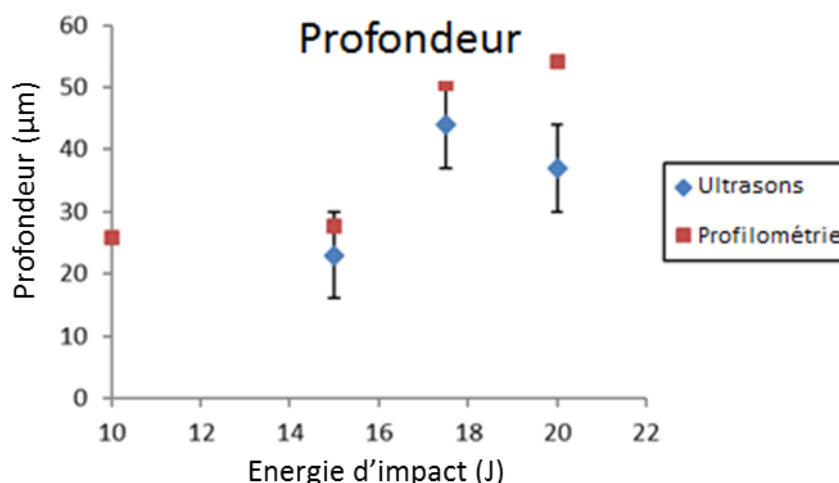
Fig. 11 : Comparaison entre les résultats obtenus par mesures ultrasonores et par profilométrie optique 3D pour les quatre échantillons impactés à 7,30 J, 13,45 J, 15,28 J et 17,60 J.

Une comparaison entre les résultats fournis par les deux méthodes, ultrasons et profilométrie optique, est établie et représentée dans la Fig. 11. La comparaison montre une bonne corrélation entre les deux méthodes ainsi qu'une précision satisfaisante pour les mesures par ultrasons.
