Hamid AKNOUCHE, Yacine BENLATRECHE, Christophe ROUSSELOT, David PILLOUD, Abdellatif ZERIZER, Rémy MARCHAL, Corinne NOUVEAU - Test d'usure d'outils modifiés ou non lors du déroulage de MDF - In: 7ème Ecole des Sciences et Technologies du Bois, Morocco, 2010-04 - ESTB VII - 2010

## Test d'usure des outils de coupe modifiés ou non lors du déroulage de MDF

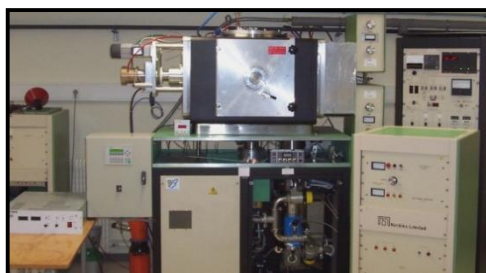
Les couches de CrN et CrAlN ont été synthétisées par un magnétron RF double postillonner avec une cible Cr et une autre d'Al pure (figure2). Les paramètres de dépôts sont donnés au tableau (1). Les dépôts sont réalisés seulement sur la face de coupe suivant le constat de Nouveau et al [1].

Figure 2: Bâti de pulvérisation magnétron
