Hamid AKNOUCHE, Yacine BENLATRECHE, Christophe ROUSSELOT, David PILLOUD, Abdellatif ZERIZER, Rémy MARCHAL, Corinne NOUVEAU - Test d'usure d'outils modifiés ou non lors du déroulage de MDF - In: 7ème Ecole des Sciences et Technologies du Bois, Morocco, 2010-04 - ESTB VII - 2010

Test d'usure des outils de coupe modifiés ou non lors du déroulage de MDF

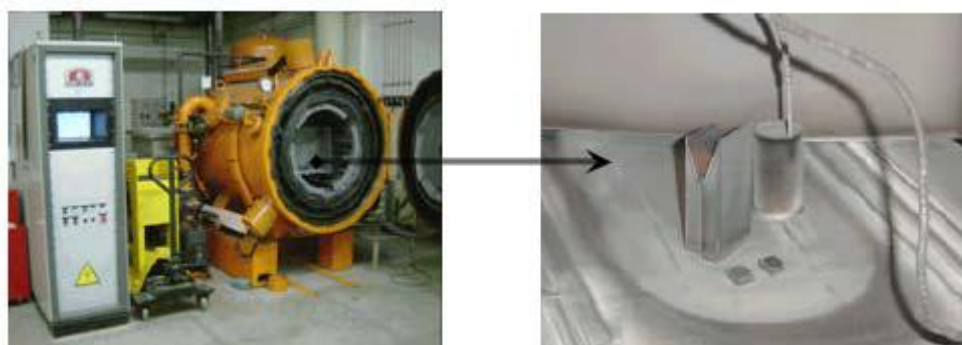
Figure 1: Four BMI B83 TIC

Les traitements de nitruration et pré-nitruration ont été effectués dans un four BMI B83 TIC qui est un four sous vide horizontal, à double paroi refroidie par circulation d'eau. Il constitue une installation autonome, à cycles de traitement automatique (Figure 1).

L'automate est supervisé par un micro-ordinateur équipé d'un logiciel (GRAPHTIL) qui permet la programmation des cycles de traitement, le dialogue avec l'automate et la restitution de toutes les grandeurs physiques en fin de traitement pour l'analyse du déroulement du cycle.

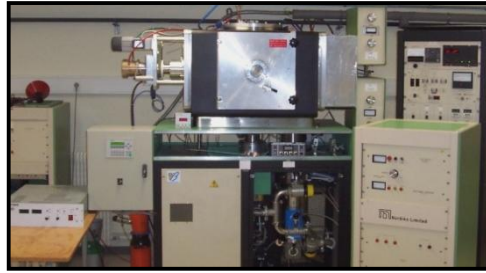
Figure 2: Bâtiment de pulvérisation magnétron

Les couches de CrN et CrAlN ont été synthétisées par un magnétron RF double postillonner avec une cible Cr et une autre d'Al pure (figure2). Les paramètres de dépôts sont donnés au tableau (1). Les dépôts sont réalisés seulement sur la face de coupe suivant le constat de Nouveau et al [1].
