Juliette ROLLIER-HANSELMANN, Guillaume SCHOTTÉ, Jérémie LANDRIEU, Nicolas POUPART, Françoise PERROT, Brigitte MAURICE-CHABARD - La reconstitution 3D du chevet de Cluny III : clôture de chœur, stalles, pavement, peintures murales et vitraux - Bulletin du Centre d'études médiévales d'Auxerre n°15, p.183-201 - 2011

## **La reconstitution 3D du chevet de Cluny III : clôture de chœur, stalles, pavement, peintures murales et vitraux**

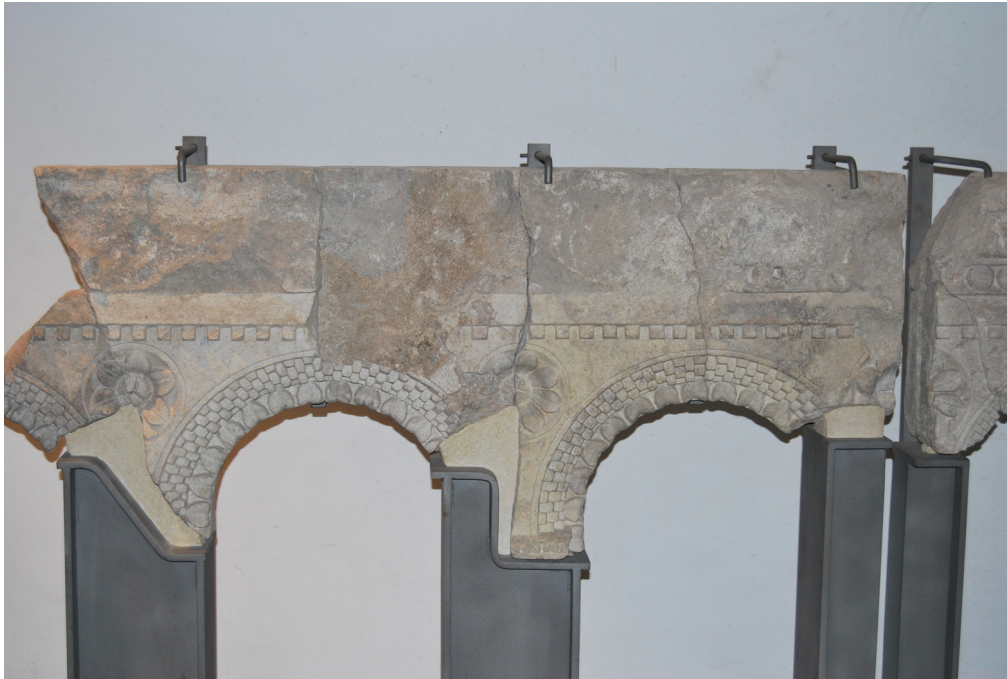
Fig. 1 - Cluny III, clôture de chœur (musée d'art et d'archéologie Ochier, Cluny).

- 4 L'étude de 83 fragments de sculptures a conduit le spécialiste américain E. Armi à proposer l'hypothèse d'un chancel bas <sup>5</sup>, comme cela semble avoir été le cas à Saint-Denis vers 1140 et Saint-Étienne de Sens. 78 fragments sont conservés au Musée d'art et d'archéologie de Cluny, d'autres dans des musées américains ou encore dans des collections privées <sup>6</sup>. Les arcatures mesurent environ un mètre de hauteur.

- 5 Certains arguments militent en faveur d'une clôture basse, ce qui était une solution fréquente avant le XII<sup>e</sup> siècle, notamment dans les grandes basiliques de Rome. La *scola cantorum* de S. Clemente de Rome (1100-1128), bien que très reprise, illustre ce type de clôture. D'autres exemples du même type subsistent dans les églises romaines – Santi Quatro Coronati et Santa Maria in Cosmedin. À Saint-Denis, vers 1140, l'abbé Suger fit agrandir le chœur et fit poser une structure plus basse, de façon à ne pas gêner la vue vers le sanctuaire.

- 6 L'hypothèse d'une clôture haute a été proposée par l'archéologue K. J. Conant<sup>7</sup>, idée reprise par N. Stratford et D. Walsh<sup>8</sup>. Cette structure haute de quatre mètres devait permettre de placer des stalles en gradin pour accueillir près de trois cents moines. Il semblerait que la période située entre la fin du XI<sup>e</sup> siècle et les années 1200 soit marquée par une évolution de la conception de la barrière de chœur dans les églises d'Occident. Le prieuré clunisien de Souvigny offre un bel exemple au milieu du XII<sup>e</sup> siècle<sup>9</sup>, ainsi que le chœur de Saint-Benoît-sur-

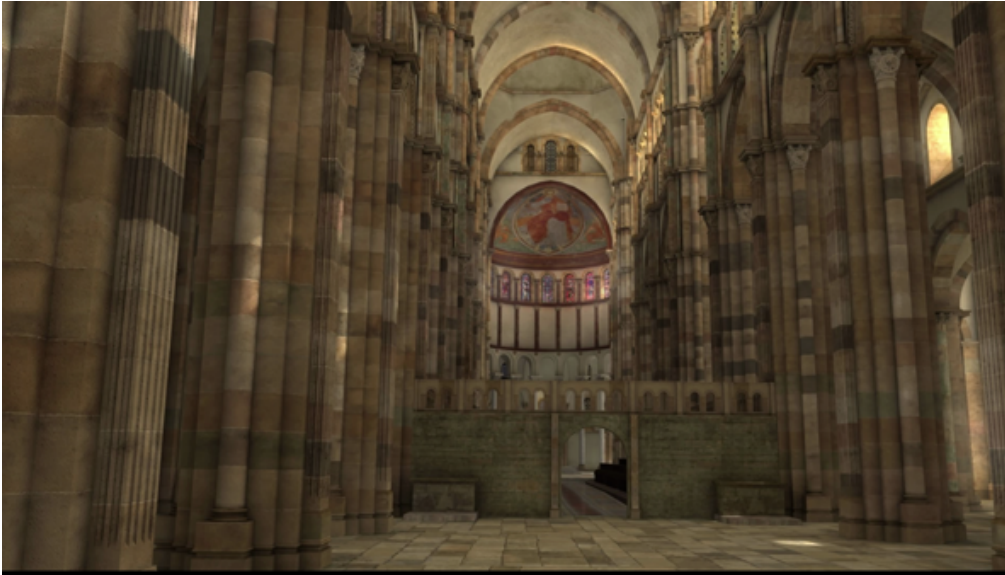
Fig. 3 - Cluny III, restitution virtuelle du chœur issue du film *Maior Ecclesia 2010* (Arts et Métiers ParisTech, on-situ, CMN).

11 La précédente maquette en 3D, réalisée en 2004, a privilégié la restitution d'une clôture basse, selon les hypothèses d'Edson Armi. Pour la nouvelle maquette 2010, nous avons restitué une clôture haute, selon l'hypothèse de K. J. Conant et Neil Stratford/David Walsh. Malgré l'étude des fragments préservés, il est très difficile de définir la configuration précise de la clôture de chœur, qui semble avoir beaucoup évolué selon les époques. Notre restitution se base essentiellement sur le plan Giffart, dans lequel nous constatons que la barrière du chœur ne se positionne pas de la même façon à partir du premier transept – positionnement à l'extérieur des piliers.

13 Pour respecter une certaine variété dans les décors dans la restitution 3D, nous avons sélectionné cinq pièces remarquables qui ont été numérisées au laser<sup>15</sup>. Les arcatures en plein cintre s'alternent avec de légères variations dans les motifs. Les grandes plaques sculptées ont été disposées autour du chœur, en insérant des arcades entières entre deux piliers. Lorsque cela n'était pas possible, le motif végétal a été coupé en son milieu. L'épaisseur du mur qui soutient la rangée d'arcatures a été adaptée, de manière à correspondre aux redents des piliers. Le système de montage précis nous échappe, mais des traces indiquent que des agrafes permettaient de maintenir les plaques entre elles.

14 Aucune information n'existe concernant l'accès vers l'intérieur du sanctuaire. Les fragments qui nous sont parvenus ne fournissent aucune donnée pour établir l'existence d'une entrée axiale. Par analogie avec d'autres exemples (Hildesheim, Compostelle, Serrabonne), nous avons supposé une entrée au centre de la face avant du chancel, s'ouvrant sur un arc en plein cintre. Une grande porte en bois (env. 2 m) à deux vantaux permet théoriquement à deux officiants de passer côte à côte. Un entourage de porte a également été proposé, avec des pilastres latéraux (fig. 3).

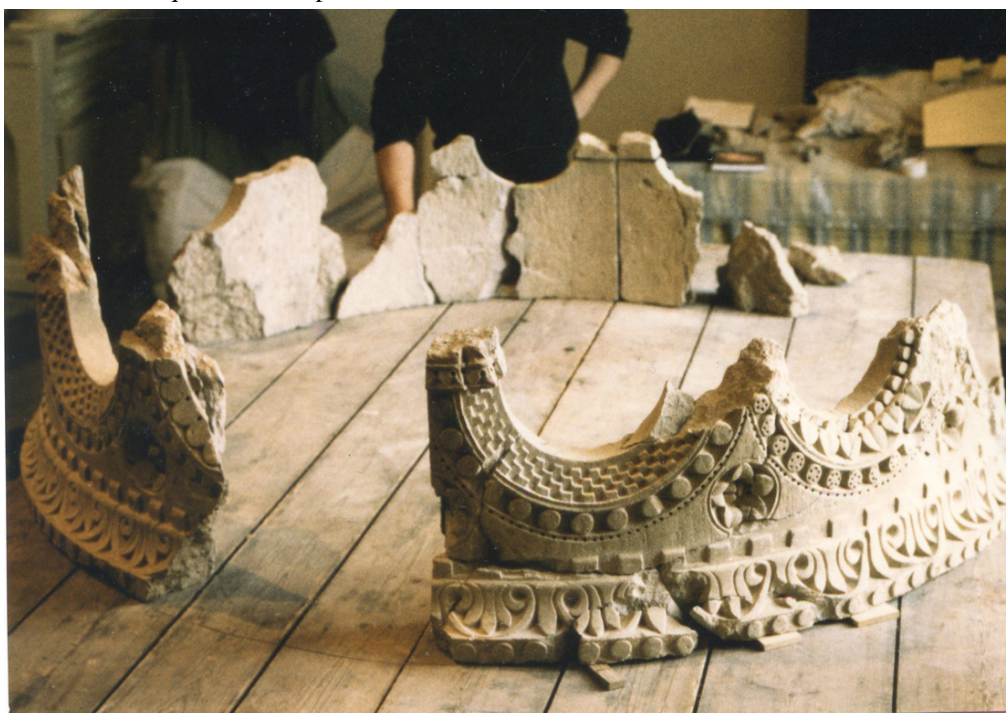
Fig. 5 - Cluny III, élément circulaire en cours de remontage (musée d'art et d'archéologie Ochier, Cluny).

- 16 Un élément circulaire a été partiellement reconstitué au musée d'art et d'archéologie de Cluny (fig. 5) et d'autres fragments se trouvent dans les réserves du musée qui pourraient appartenir à un ambon <sup>17</sup>. Plusieurs exemples d'ambons médiévaux surélevés sont connus <sup>18</sup>, par les textes, au X<sup>e</sup> siècle dans l'ancienne cathédrale d'Auxerre, ainsi qu'à Liège. Des exemples romans subsistent dans l'ancienne cathédrale de Nice (XI<sup>e</sup> siècle) <sup>19</sup>, au prieuré de Malval (Suisse, XII<sup>e</sup> siècle) <sup>20</sup> et à Notre-Dame de Valère (Sion, fin XII<sup>e</sup> siècle) <sup>21</sup>. L'emplacement précis et la disposition en hauteur de telles structures n'étant pas connu à Cluny, nous avons préféré ne pas les introduire dans la maquette en 3D. D'autres informations concernant ce sujet sont nécessaires, afin de proposer une restitution de ces éléments.

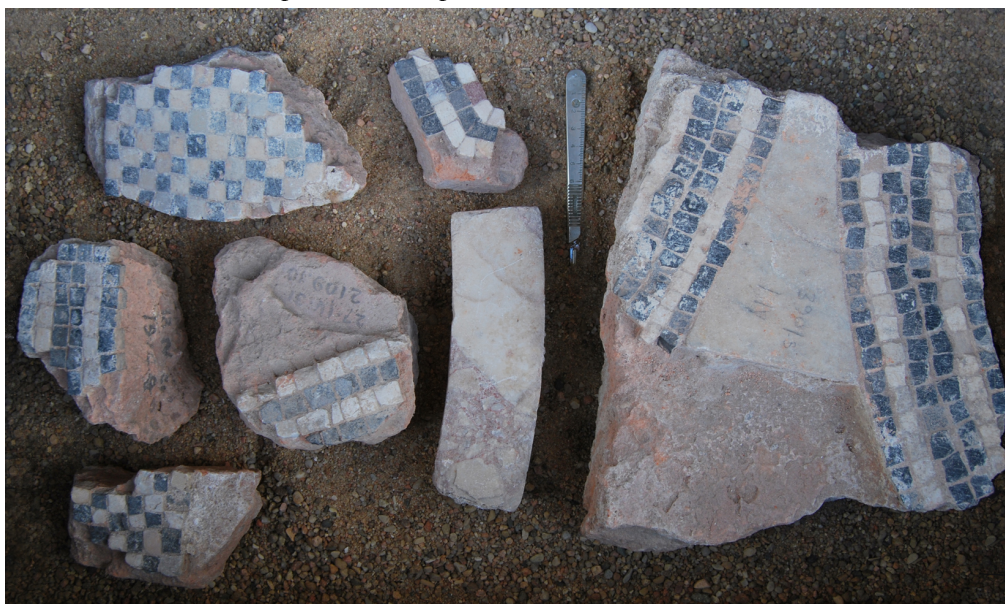
Fig. 6 - Cluny III, fragments de pavement du chœur (musée d'art et d'archéologie Ochier, Cluny).

22 Le répertoire des motifs est varié, avec divers éléments réalisés en *opus sectile*, notamment les rosaces ou fleurs blanches sur fond noir, les peltes et les losanges. Les fleurs à doubles pétales s'inscrivent dans un encadrement blanc ; quatre grands pétales biconvexes alternent avec quatre petits pétales lancéolés. Dans certains cas, il ne subsiste que l'empreinte en négatif, dans l'enduit. De petites rosaces à quatre pétales blancs ont également été posées sur fond de tesselles noires, l'ensemble du motif étant compris dans un carré d'environ 15 cm de côté. D'autres éléments, qui combinent les petites tesselles de mosaïques et l'*opus sectile*, appartiennent probablement à des motifs géométriques plus grands, tels que les cercles sécants. Dans ce cas, les tesselles permettent d'épouser les motifs arrondis.

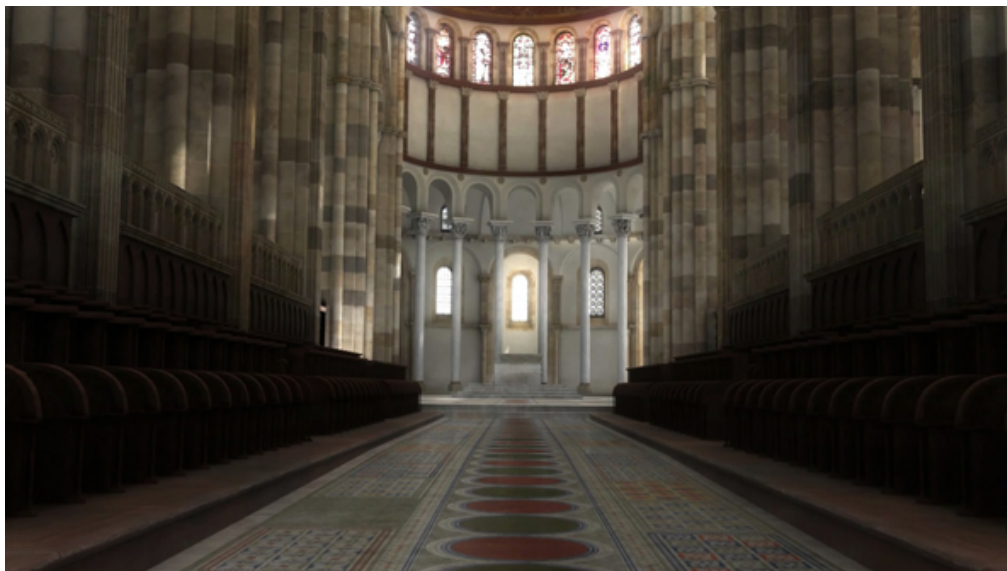
Fig. 8 - Cluny III, reconstitution virtuelle du pavement central du sanctuaire issue du film *Maior Ecclesia 2010* (Arts et Métiers ParisTech, on-situ, CMN)

- 26 La disposition du pavement du chœur étant tributaire du mobilier, nous avons d'abord tenté de reconstituer l'emprise des stalles, de manière à mieux estimer la surface disponible pour l'allée centrale. Parmi les fragments retrouvés dans les fouilles de K. J. Conant, certains éléments courbes permettaient de prolonger les tracés et de reconstituer les grands cercles sécants d'un mètre de diamètre, qui forment une sorte de tapis monumental menant à l'autel majeur, long de 30 mètres. L'espace compris entre les stalles était large (3,73 m), ce qui permet de compléter le grand tapis de cercles par des panneaux latéraux variés. De part et d'autre du tapis central, nous avons essayé de répartir les autres motifs répertoriés, soit sous forme de bandes longeant le tapis central (motif de peltes), soit sous forme de tapis rectangulaires – motifs des rosaces et de peltes.

- 27 Un fragment très intéressant comporte l'entrelacement de plusieurs courbes, dont la  
 prolongation aboutit à l'intersection de quatre cercles sécants, que nous avons placés devant  
 l'autel majeur, en correspondance avec les bras du grand transept.

- 30 La reconstitution du pavement dans le sanctuaire représente une surface totale de 390 m<sup>2</sup>.  
 L'aspect légèrement brillant des marbres et des calcaires utilisés rendait cet ensemble  
 extrêmement riche et devait refléter la lumière d'une façon bien particulière.

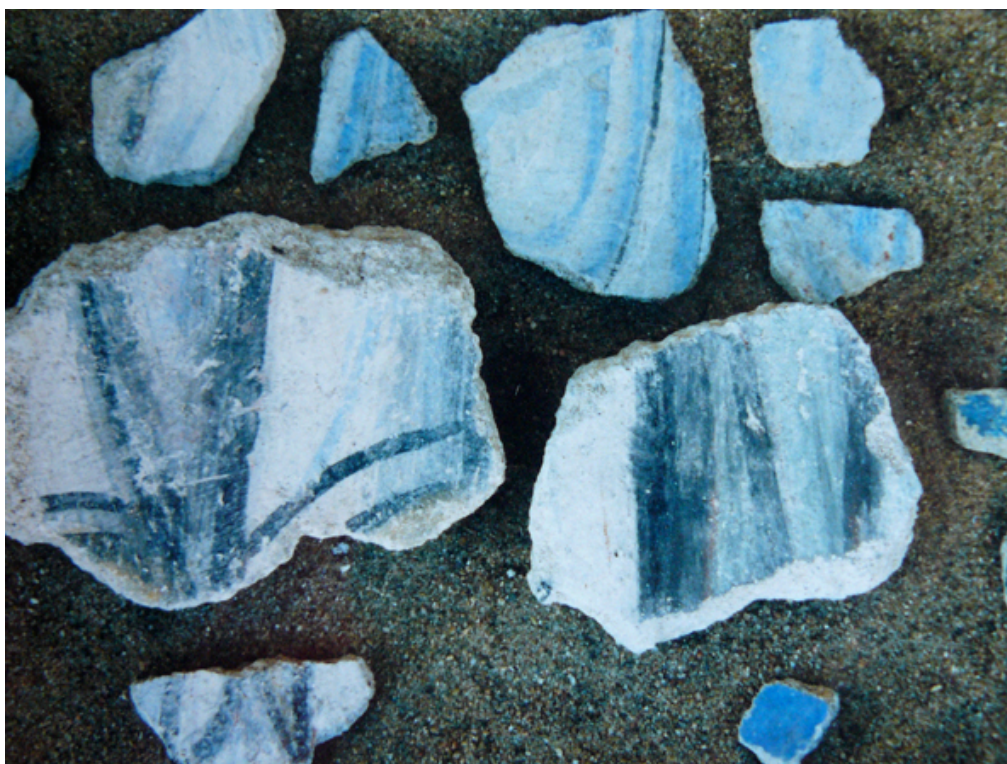
Fig. 9 - Cluny III, fragments d'enduits peints provenant de la grande abside (musée d'art et d'archéologie Ochier, Cluny).

- 32 Divers fragments de carnations, de vêtements – plis roses, verts, jaunes –, de bordures et  
 d'autres éléments permettent d'affirmer que des peintures du même type que celles de la  
 Chapelle-des-Moines ornaient Cluny III. La palette des peintres de Cluny et de Berzé est  
 identique – blanc de chaux, ocres jaunes et rouges, minium, vermillon, terre verte, bleu de  
 lapis-lazuli, noir de charbon –, tout comme la technique picturale mixte – base à fresque,  
 finitions à la chaux, stratigraphies<sup>38</sup>.

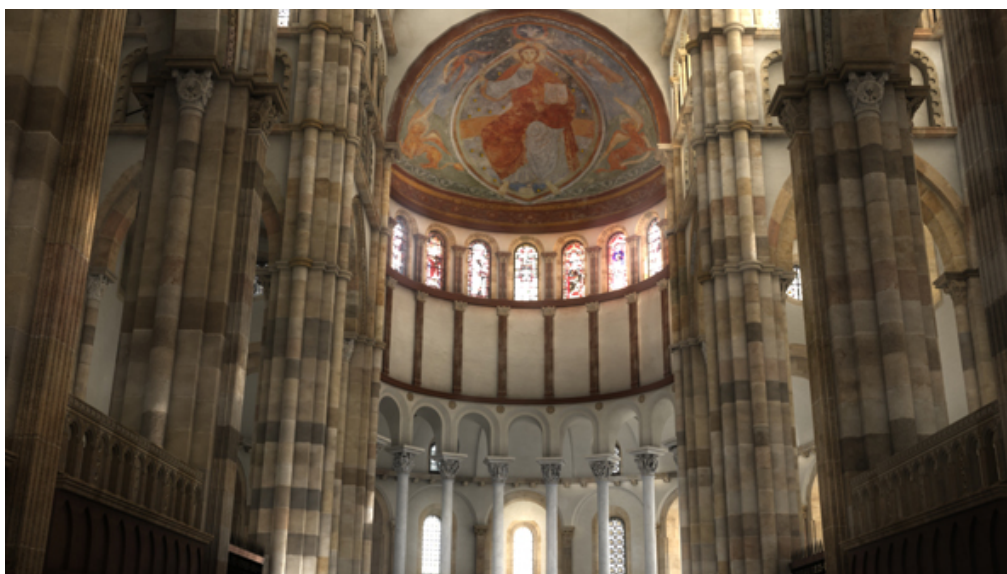
Fig. 10 – Cluny III, reconstitution virtuelle de l’abside centrale issue du film *Maior Ecclesia 2010* (Arts et Métiers ParisTech, on-situ, CMN).

40 Restituer la grande abside sans aucun décor paraissait contradictoire par rapport aux documents et aux fragments retrouvés, mais retrouver l'aspect précis des personnages n'était plus possible. Nous avons alors choisi de mélanger, en quelque sorte, les décors de deux absides contemporaines, la Chapelle-des-Moines (1109-1120) et Reichenau, Saint-Pierre-et-Saint-Paul (1104-1126) pour la placer dans notre restitution en 3D. Le Christ de Berzé-la-Ville a ainsi été combiné avec le tétramorphe de Reichenau, de manière à proposer une restitution hypothétique de la grande abside clunisienne.
