Hamid AKNOUCHE, Yacine BENLATRECHE, Christophe ROUSSELOT, David PILLOUD, Abdellatif ZERIZER, Rémy MARCHAL, Corinne NOUVEAU - Test d'usure d'outils modifiés ou non lors du déroulage de MDF - In: 7ème Ecole des Sciences et Technologies du Bois, Morocco, 2010-04 - ESTB VII - 2010

## Test d'usure des outils de coupe modifiés ou non lors du déroulage de MDF

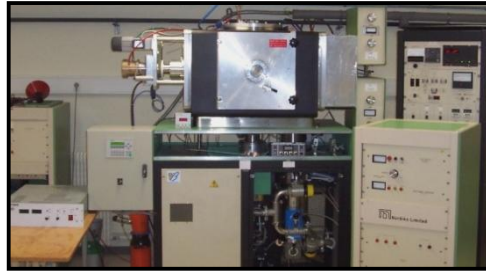
Figure 2: Bâti de pulvérisation magnétron

Les couches de CrN et CrAlN ont été synthétisées par un magnétron RF double postillonner avec une cible Cr et une autre d'Al pure (figure2). Les paramètres de dépôts sont donnés au tableau (1). Les dépôts sont réalisés seulement sur la face de coupe suivant le constat de Nouveau et al [1].
